Inquinamento dopo l'alluvione di Livorno: gli esiti dell'ispezione Arpat nella raffineria Eni

Entrata in funzione la centralina mobile installata in via della Costituzione a Stagno

[14 Settembre 2017]

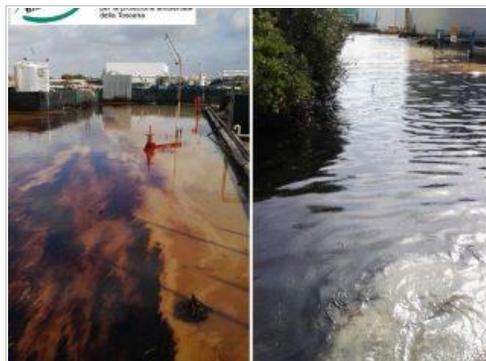
In particolare è stato ispezionato il muro perimetrale esterno della raffineria riscontrando due punti di rottura (lato sud dell'impianto); sono state verificate le operazioni di messa in sicurezza messe in atto dalla Società constatando che erano state effettuate riparazioni mediante la costruzione di un cordolo di cemento lungo tutto il muro lato sud ed in corrispondenza della rottura più evidente (angolo Eni confinante con la ferrovia Livorno - Collesalveti).

Una ditta specializzata nella giornata di ieri stava ancora effettuando le operazioni di pompaggio del prodotto idrocarburico nel fosso del Capannone tramite recoil ed erano in atto anche operazioni di asportazione della vegetazione per favorire il pompaggio del prodotto; in alcuni tratti erano cominciate operazioni di scarifica dell'argine imbrattato dagli idrocarburi.
