## Που έπασχαν τα μέτρα πυρασφαλείας στην αποθήκη πυρομαχικών της 111 Πτέρυγας Μάχης

Από Σάββας Δ. Βλάχσης

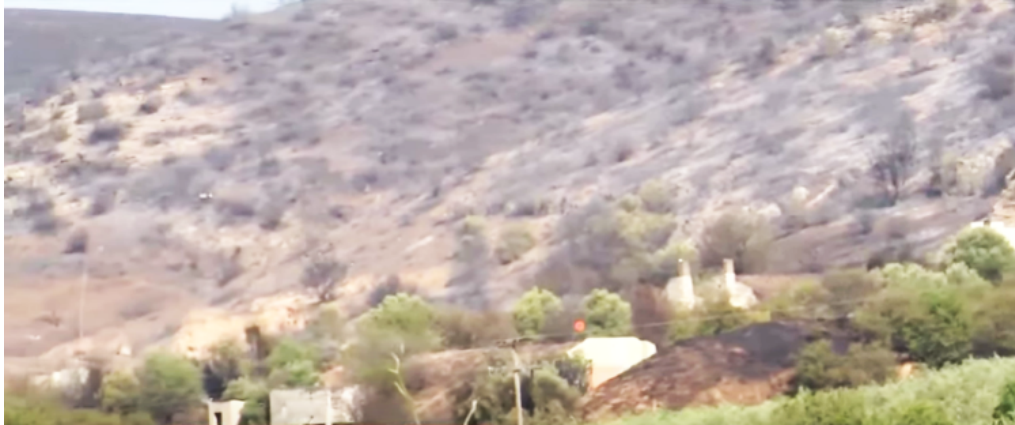
Από την διατύπωση και τηλεοπτικά πλάνα ή φωτογραφίες που δημοσιεύθηκαν, διαπιστώνεται ότι το βόρειο μέρος του στρατοπέδου εκτεινόταν σε πλαγιά, η οποία λόγω δυσβατότητας δεν είχε καθαρισθεί. Η ακαθάριστη περιοχή φαίνεται να είχε μήκος 800-900 μέτρων και 100-150 μέτρα βάθος, δηλαδή μια μεγάλη έκταση, η οποία επειδή βρισκόταν εντός και όχι εκτός στρατοπέδου, είναι σαφές ότι δεν αποψιλώθηκε με ευθύνη αρμοδίων. Επομένως, η αντιπυρική ζώνη θα μπορούσε να έχει τουλάχιστον άλλα 100 μέτρα βάθος σε εκείνη την περιοχή, απόσταση αρκετά σημαντική τόσο για την διευκόλυνση παραμονής των πυροσβεστικών δυνάμεων όσο και για την αποτροπή μεταφοράς του

θερμικού φορτίου λόγω της πυρκαγιάς, μέχρι τις κλίνες πυρομαχικών του βορείου τομέα.

Το δύσβατο του εδάφους και η χαμηλή βλάστηση που φαίνεται καμμένη, καθιστούσαν προφανώς δυσχερές το έργο αποψιλώσεως για την μονάδα, με αποτέλεσμα να απαιτεί την χρησιμοποίηση και συνεργείων με κατάλληλα μηχανήματα άλλων πιο εξειδικευμένων μονάδων. Εδώ πιθανώς εντοπίζεται ένα σημείο το οποίο ήδη πρέπει να έχει οδηγήσει σε έκδοση σχετικών διαταγών για ανάλογες περιπτώσεις σε άλλες μονάδες.
